GLASMALEREI PETERS STUDIOS

Werkstätten für Restaurierung und Denkmalpflege

Glasmalerei Peters	
Werkstätten für Restaurierung und Denkmalpflege seit 1912	4
Ihre Ansprechpartner	5
Die Restaurierungs-Werkstatt	6
St. Maria, Altenberg (Altenberger Dom)	
Restaurierung des gotischen Westfensters und Montage einer Schutzverglasung	8
Das mittelalterliche Mosesfenster der Basilika St. Jakob in Straubing	
Im Schnittpunkt von Wissenschaft, Restaurierung und topografischer Dokumentation	10
Kathedrale Notre-Dame-de-Chartres, Frankreich	
Restaurierung und Konservierung von Fenster 116	12
Kathedrale von Sevilla, Spanien	
Der Einsatz von CO3 Ionentauschern zur Reinigung der „Enrique Aleman Fenster“	16
Kathedrale St. Maria in Girona, Spanien	
Rekonstruktion verlorener Bemalung mit einer Doublierungsscheibe	18
Katholische Kirche St. Gertrudis in Kuringen, Belgien	
Restaurierung und Rekonstruktion der Fenster aus dem 19. Jahrhundert	20
Stadtpfarrkirche Mariä Himmelfahrt in Landeck, Österreich	
Restaurierung und Ergänzung des nördlichen Chorfensters von Fidelius Schabet 1860 im historischen Stil	22

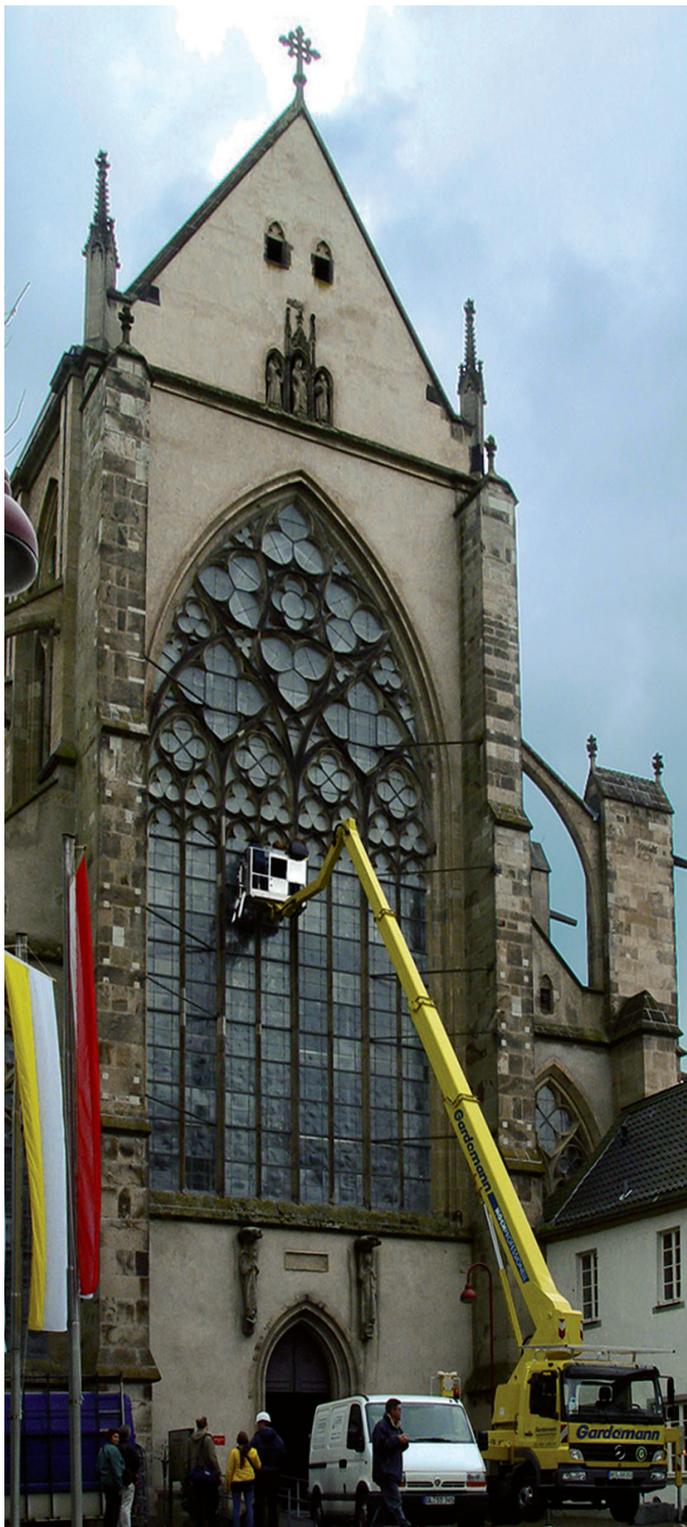
Anbringen der Glassensoren außen auf der Schutzverglasung

Um die Wirksamkeit der Schutzverglasung längerfristig zu kontrollieren, wurden in Zusammenarbeit mit dem Fraunhofer Institut für Silikatforschung auf der Außen- und Innenseite und im Zwischenraum Glassensoren angebracht. Der Einfluss von Feuchtigkeit, Temperaturwechsel, Schadstoffen und Mikroorganismen am Einsatzort wird an den Glassensoren im Labor durch IR-Spektroskopie quantifiziert und mit einem einfachen Zahlenwert (E-Wert) erfasst.

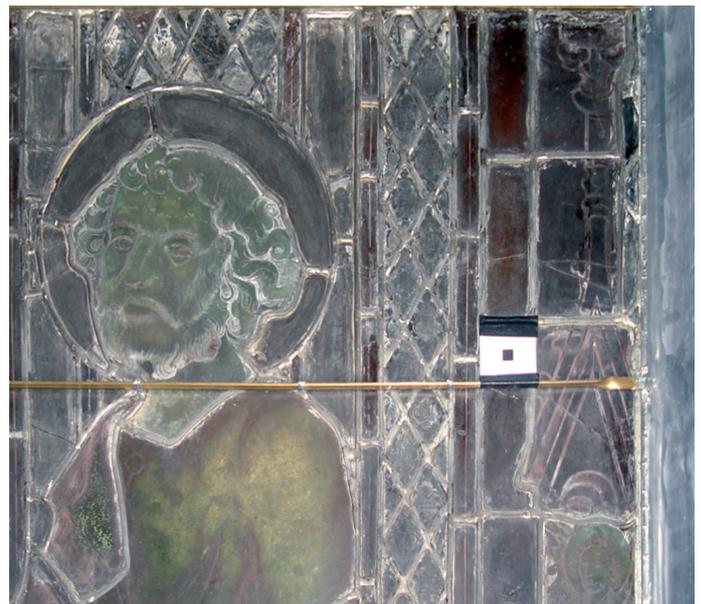
Bild 1 - Glassensor auf der Innenseite

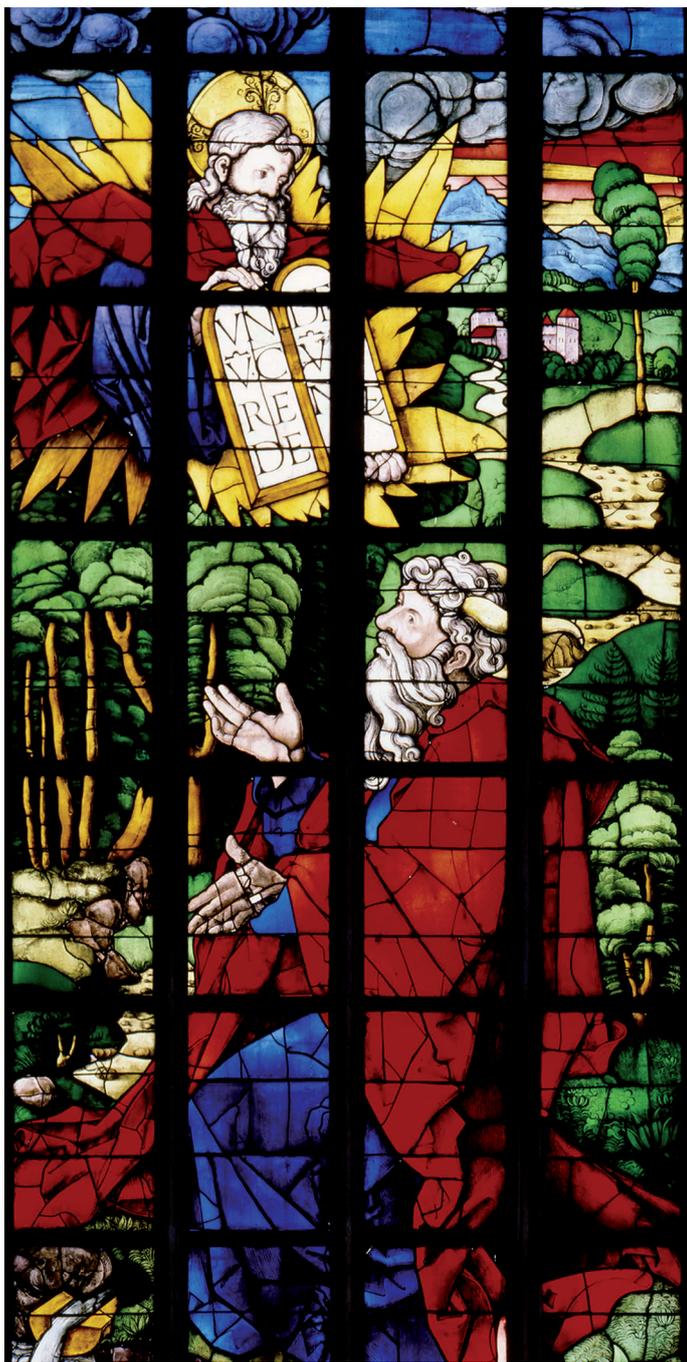
Mosesfenster, nach Entwurf von Albrecht Dürer, ca. 1498

Im Jahre 2005 wurden die mittelalterlichen Glasmalereien des Mosesfensters ausgebaut und optisch untersucht. Im Anschluss dokumentierte man den Bestand und den Zustand der einzelnen Felder. Die unterschiedlich auftretenden Schäden und Oberflächenbeläge wurden in einem detaillierten Katalog fotografisch erfasst. Die entstandenen Schadensphänomene waren typisch für Kirchenverglasungen, die über einen längeren Zeitraum ohne konservatorische Betreuung waren. Am Mosesfenster waren zahlreiche Sprünge entstanden. Die innen-seitigen Oberflächen waren einerseits von einer Ruß- und Staubschicht bedeckt, und andererseits auch durch einen bräunlichen Belag verunreinigt. Dabei handelte es sich um einen mikrobielle Befall der Oberflächen in beunruhigendem Ausmaß. An der Außenseite war das Fenster stark durch Taubenkot verunreinigt. Das vorhandene Blei-

netz (ersetzt in der Zeit um 1900), war in einem zufriedenstellenden Zustand. Es waren zwar zahlreiche Bleiruten gebrochen und deformiert, aber das Schadensausmaß war nicht so gravierend, dass das Bleinetz getauscht werden musste.

Äußerst schwerwiegende Schäden befanden sich an den Malschichten. Die mehrschichtig aufgebrachte Schwarzlotmalerei war stellenweise gelockert und löste sich von der Glasoberfläche ab. Als Hauptursachen der Schadensprogression wurden vor allem das innenseitig auftretende Kondenswasser an den Originalscheiben und die zunehmenden Feuchte- wie Temperaturwechsel vermutet. Weitere Gründe für diese Malschichtbeschädigungen könnten auch die Verwendung ungeeigneter Restaurierungsmaterialien oder nachträglich aufgebrachte Überzüge sein. Zur Verifizierung der Schadensursachen und als Grundlage zur Erstellung eines individuellen Konservierungskonzepts wurden Proben entnommen und zur Analyse gegeben.

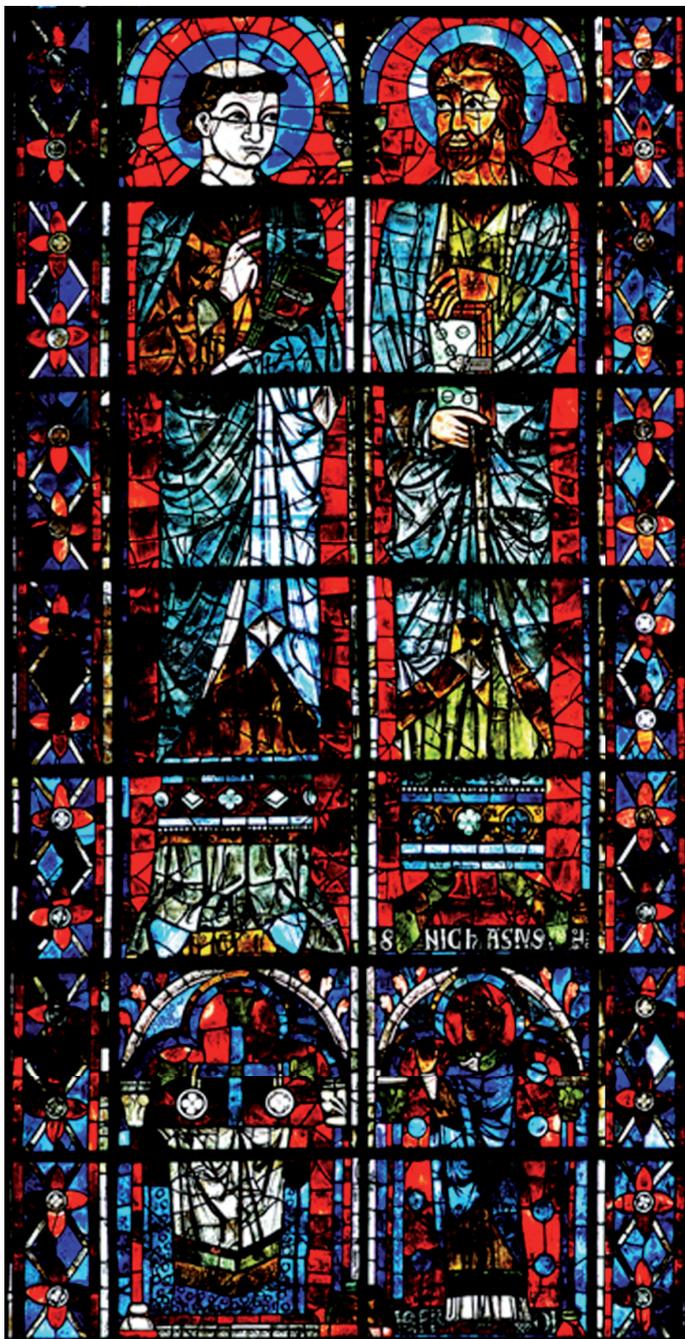
12 Fenster 116, Lanzette A vor der Restaurierung

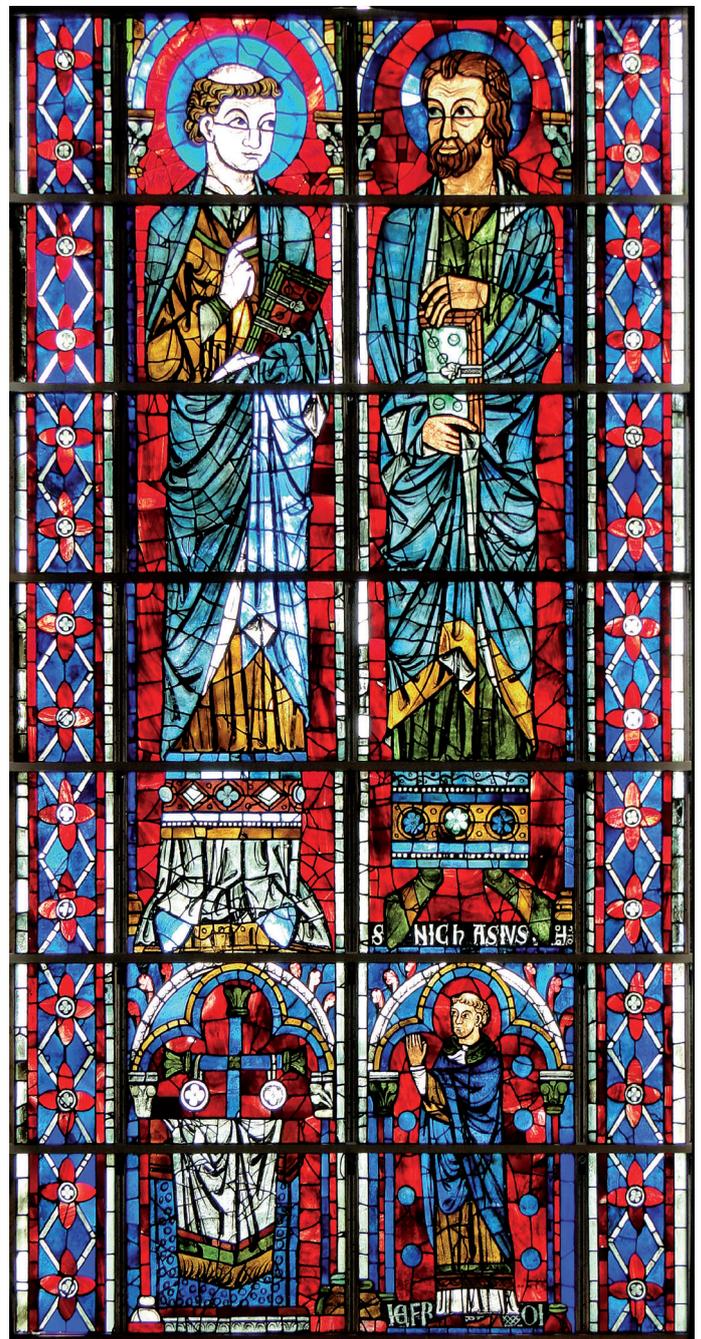
Fenster 116, Lanzette A nach der Restaurierung

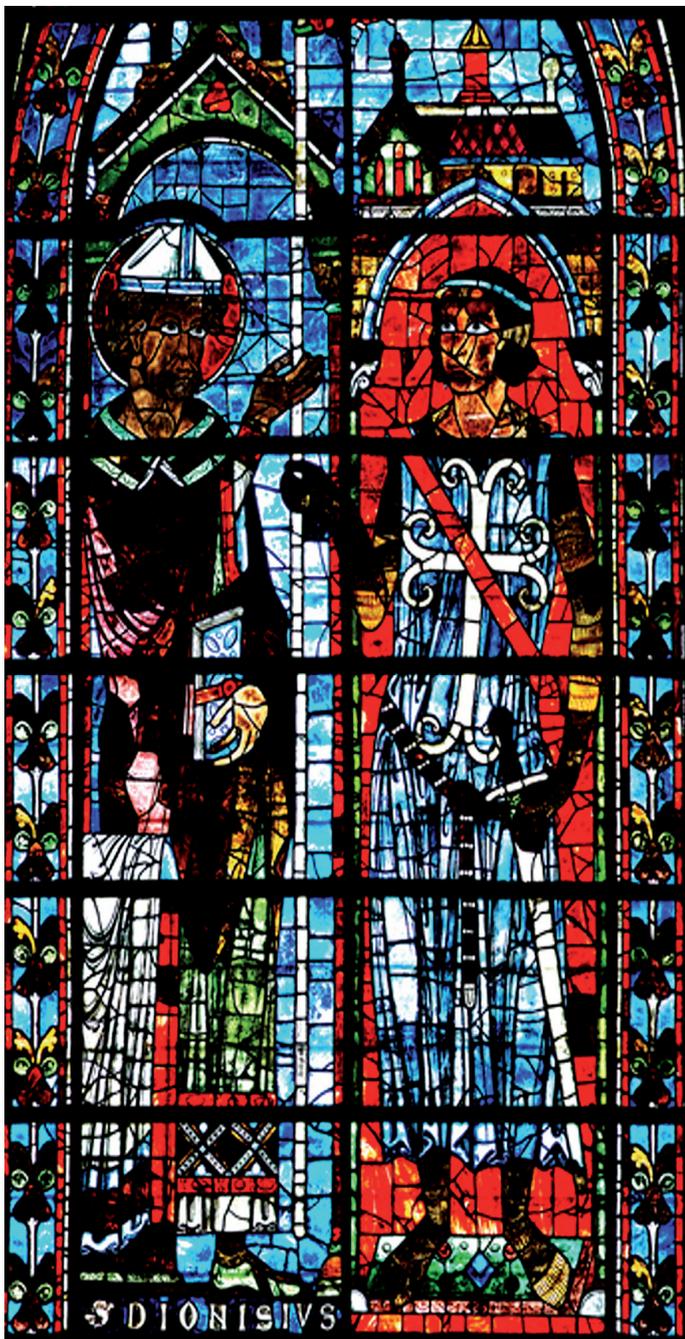
Fenster 116, Lanzette B vor der Restaurierung

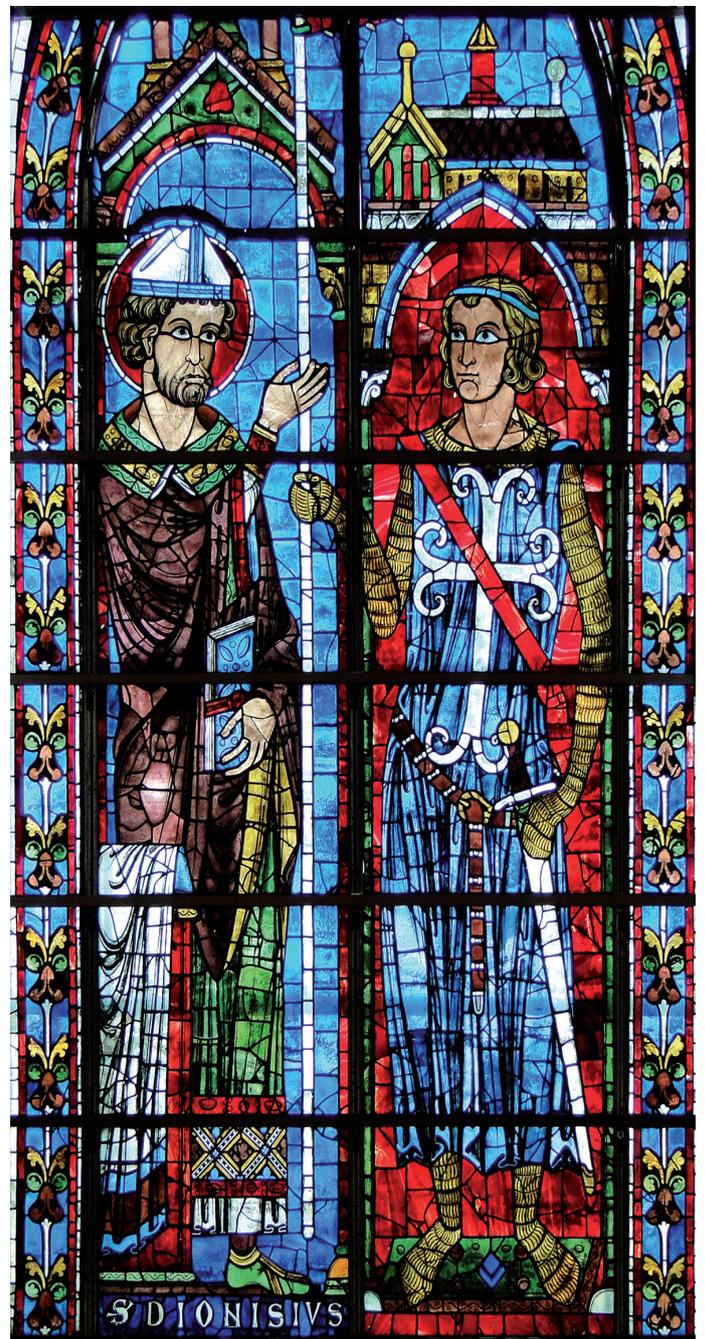
Fenster 116, Lanzette B nach der Restaurierung

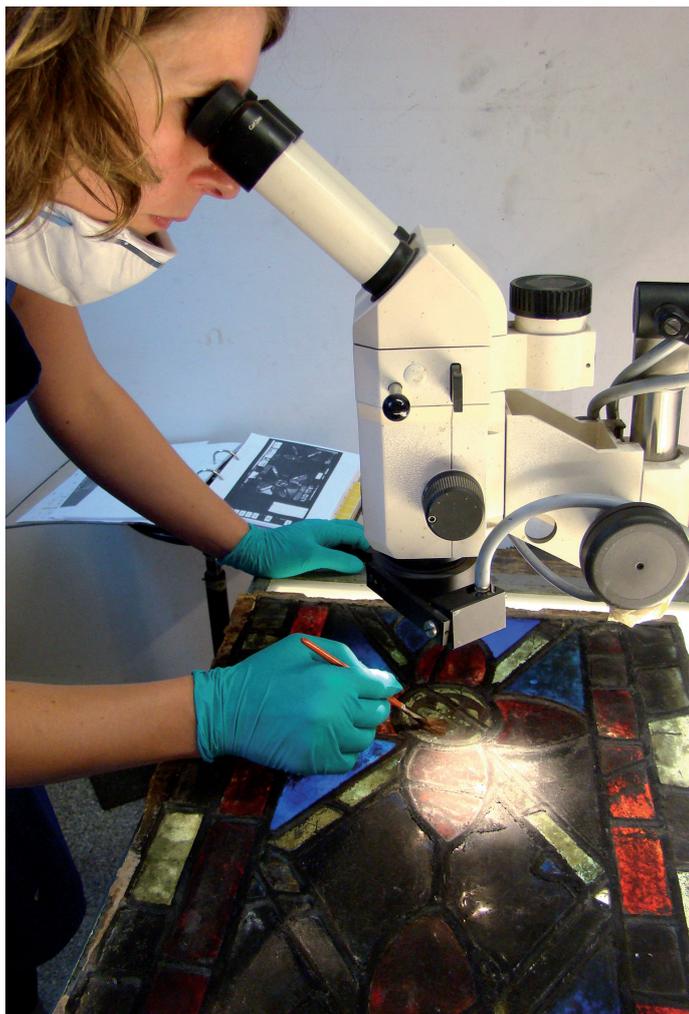
Reinigung unter dem Mikroskop

Die Innenreinigung begann mit partieller Oberflächenbeneblung durch ein 70%iges Ethanol-Wasser Gemisch. Dieser Vorgang wurde zweimal wiederholt um aktive Mikroorganismen und nach der Beneblung wieder aufkeimende Sporen abzutöten. Danach konnte eine kontrollierte Pinselreinigung unter dem Mikroskop erfolgen. Parallel mussten die fragilen Malschichten mit einem Akrylat gesichert werden. Abstehende Malschichten sind in diesem Zuge durch leichtes Erwärmen mit dem Heizspatel wieder gelegt worden. Um die stark korrodierte und mit Korrosionsprodukten verkrustete Außenseite zu behandeln, wurde in der Glasmalerei Peters ein Verfahren ange-

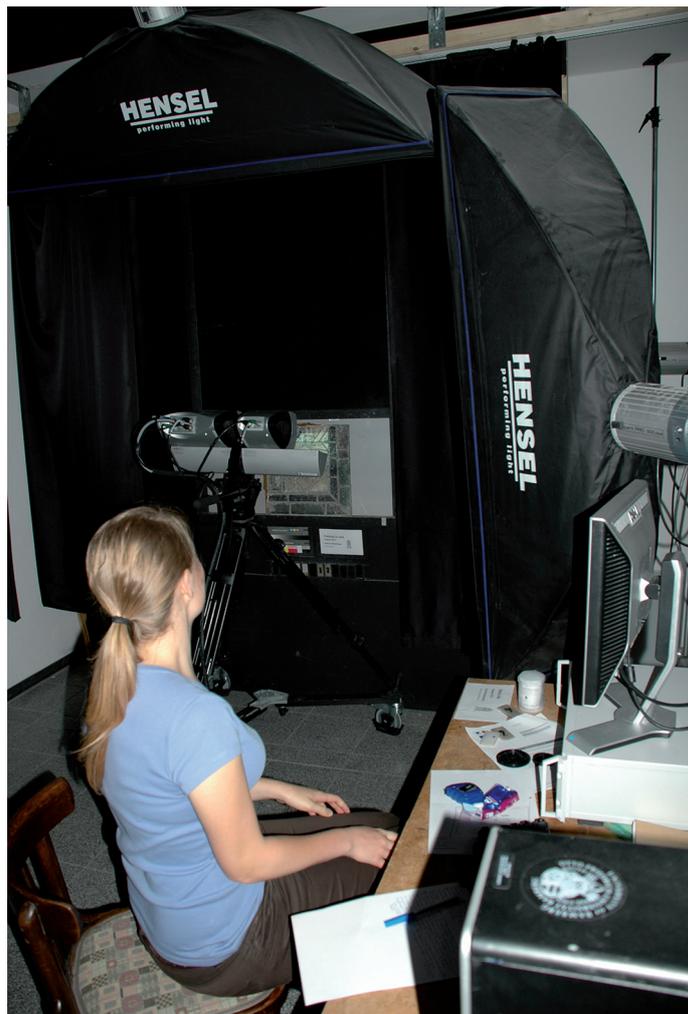
Erstellung eines 3D Weißlichtscans

Exemplarisch wurde auch an einem Feld ein 3D Weißlichtscan durchgeführt. In Zusammenarbeit mit der Uni Bamberg wurde dieses Gerät zur topografischen Oberflächenanalyse getestet, um detaillierte Informationen über den Abtrag der Schmutz- und Korrosionsschichten zu erhalten und ggf. verlorene Malerei wieder sichtbar zu machen.

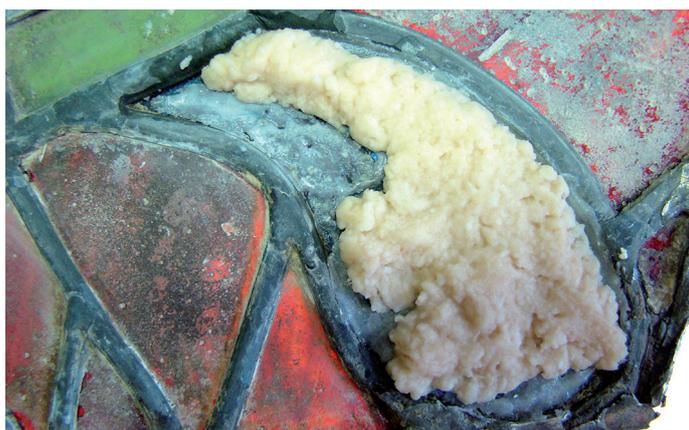
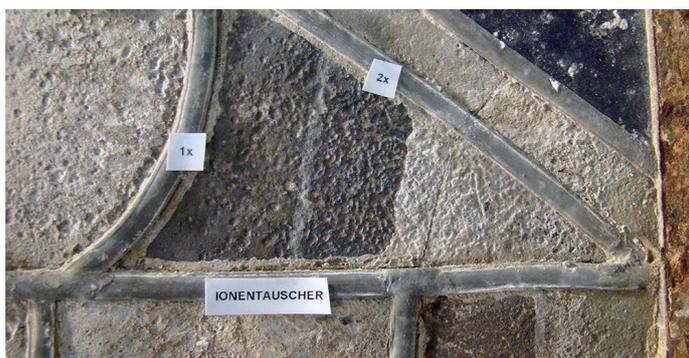
14 Reinigung mit Ionentauscher

wandt, das von den klassischen, leicht aggressiven Methoden abweicht. Es bot sich auf Grund der Zusammensetzung des Korrosionsproduktes die Möglichkeit mit CO₃ Ionentauschern die Korrosionskrusten in ein leicht lösliches Produkt zu wandeln, das mit einfachen Kunststoffspateln abgehoben werden konnte.

Der Vorteil des Ionentauschers ist, dass man keine aggressiven Lösungsmittel auf die historische Substanz aufbringt und der Prozess direkt nach Abnahme des Gemenges abgeschlossen ist. Bei den verwendeten Ionentauschern handelt es sich um ein Harz, das in fester Form aufgetragen und durch destilliertes Wasser aktiviert wird. Der Prozess kann durch die feste Auftragsform genau kontrolliert und gesteuert werden. Andere Mittel wie EDTA dagegen können in Form getrockneter Restbestände auf dem Glas durch Kondenswasser wieder aktiviert werden und somit weitere Schäden am Glas hervorrufen. Die von uns verwendete Reinigungsmethode dagegen ist absolut risikofrei und somit denkmalpflegerisch optimal.

Das Ergebnis war letztendlich überzeugender als Versuche mit anderen Mitteln und Methoden, Zudem konnten wir eine letzte schützende Korrosionsschicht auf dem Glas belassen, um die darunterliegende Gelschicht nicht zu verletzen.

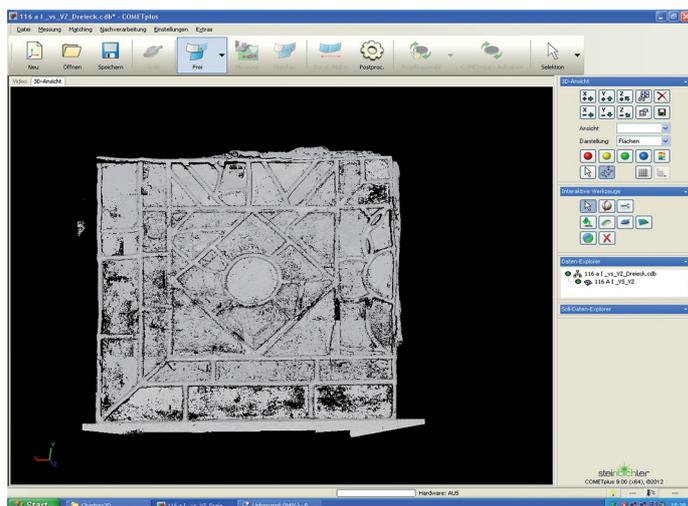
Ergebnis eines 3D Weißlichtscans

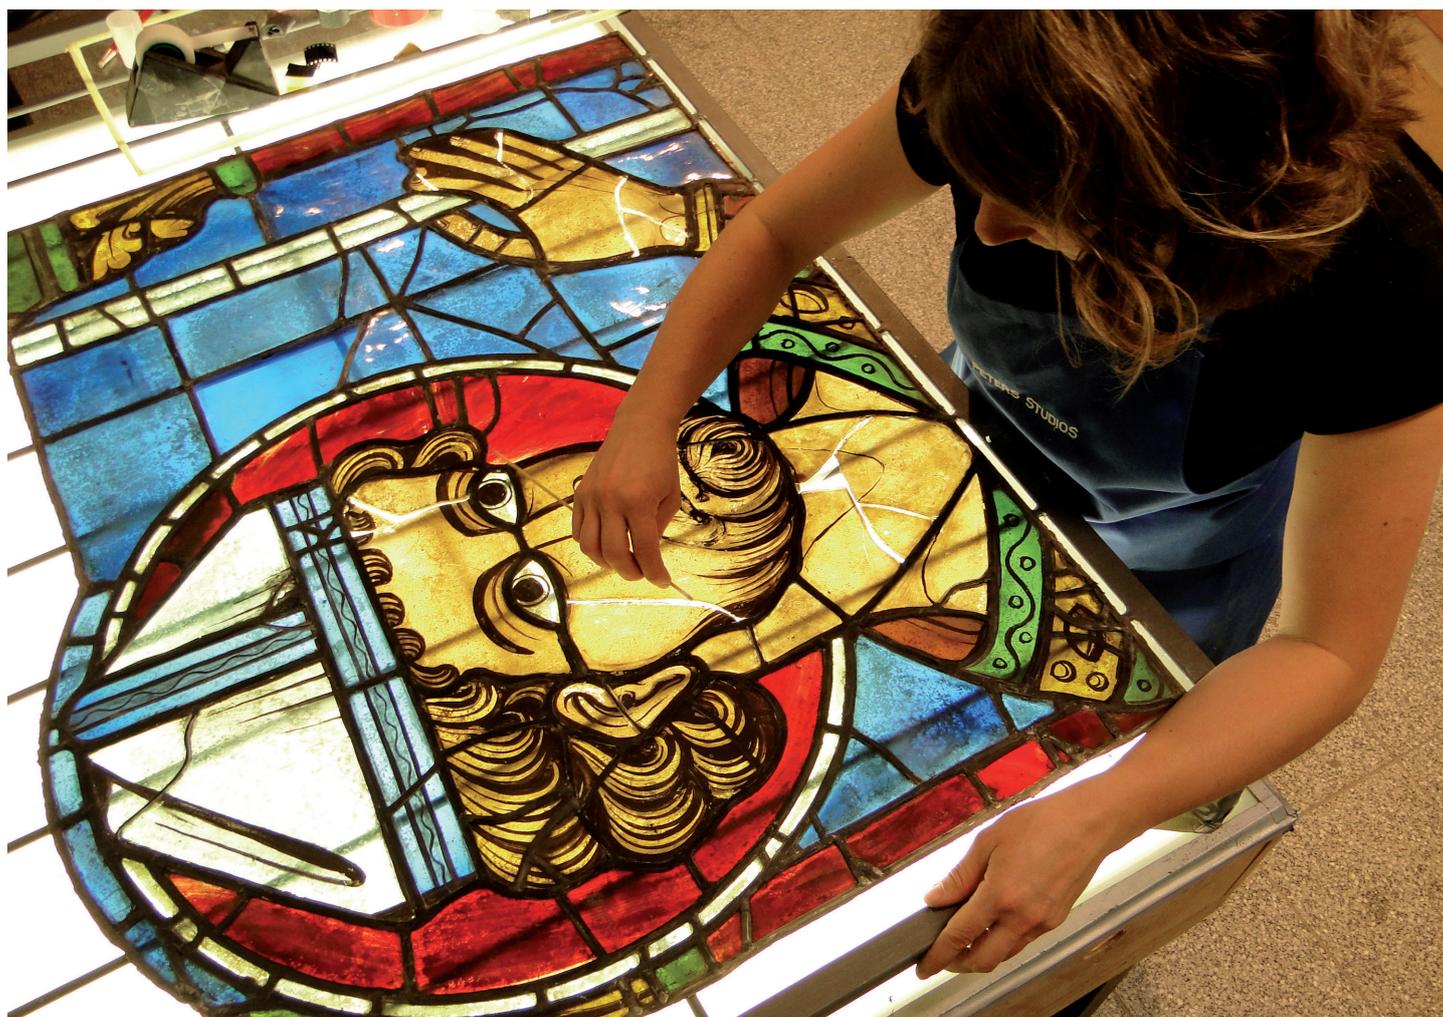
Entfernen der Notbleie und Verklebung der Sprünge

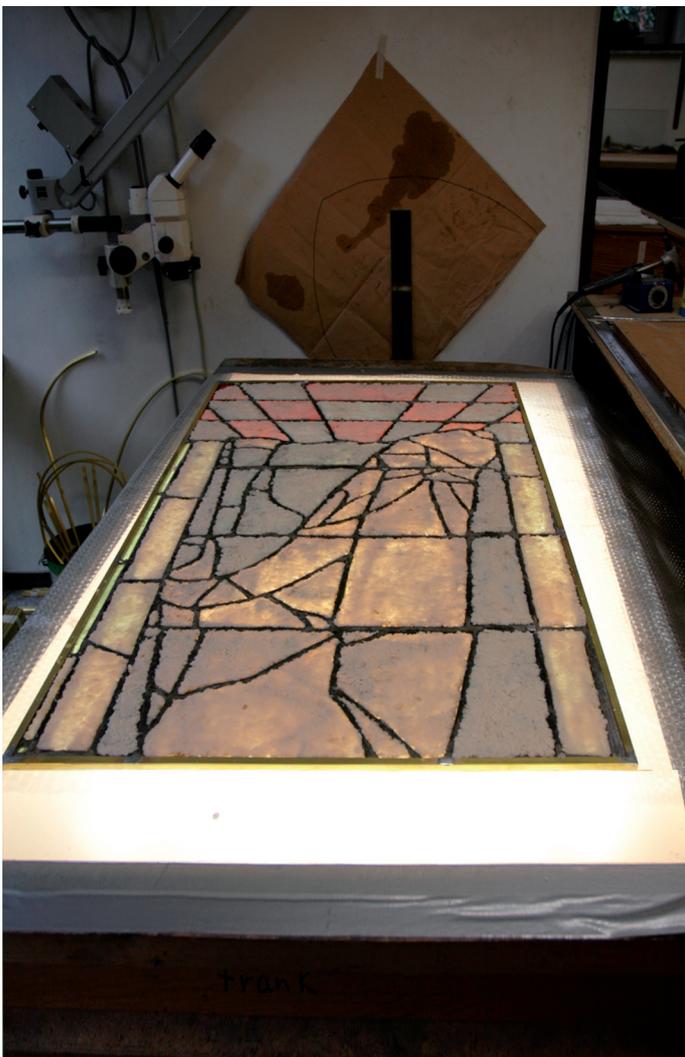
16 Belegen der Glasoberflächen

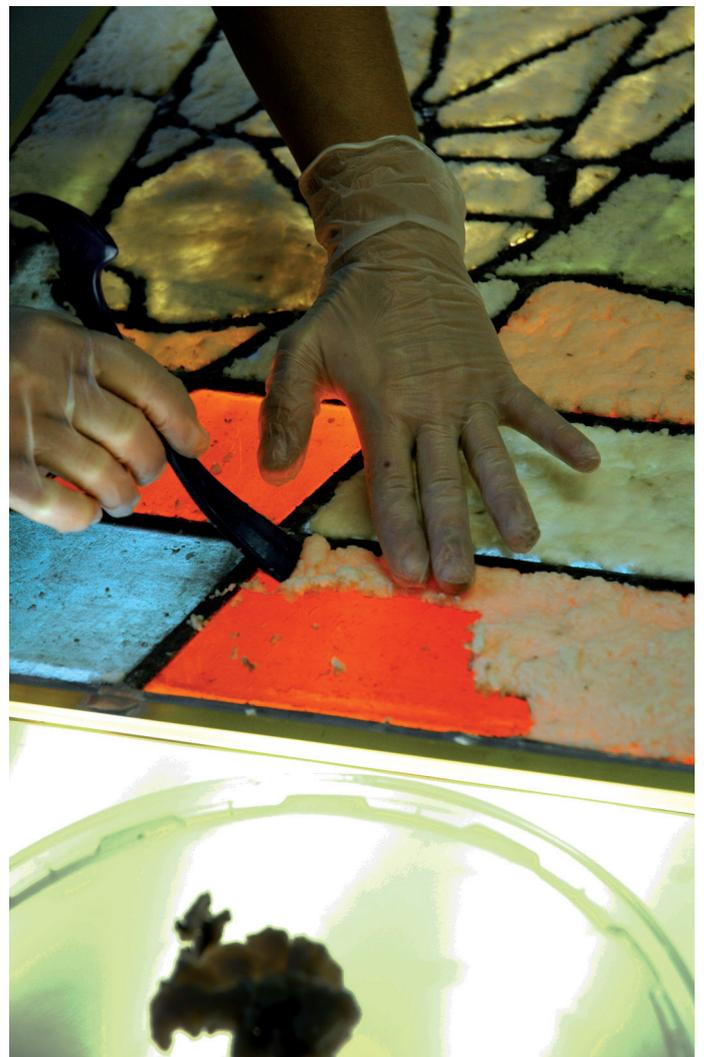
Abnahme der Kompressen

Das Reinigungsbild war absolut überzeugend. Die spannungsreiche Schicht wurde schadensfrei abgelöst und die theologische Aussage der Fenster war wieder deutlich lesbar.

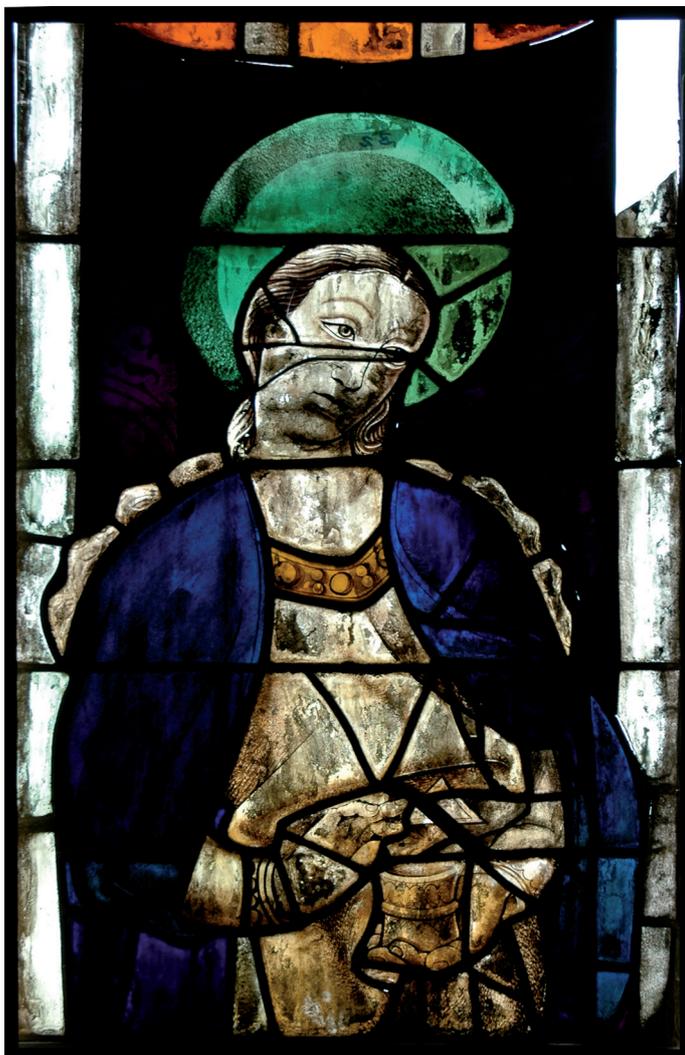
Feld im Durchlicht - vor der Reinigung

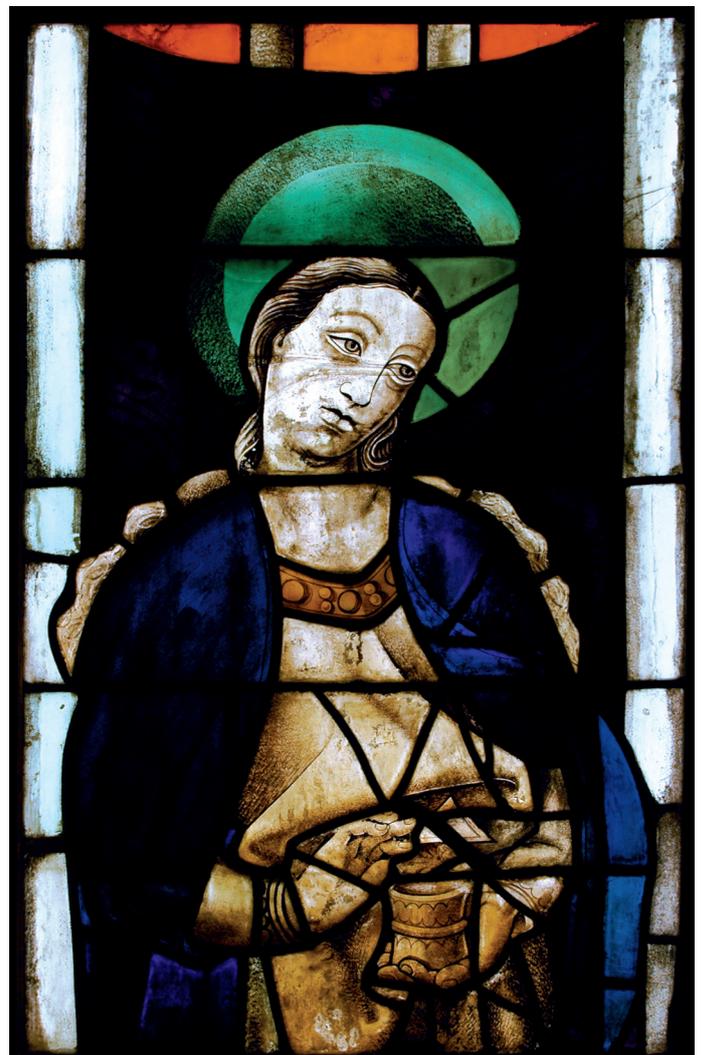
Fenster im Durchlicht - nach der Reinigung

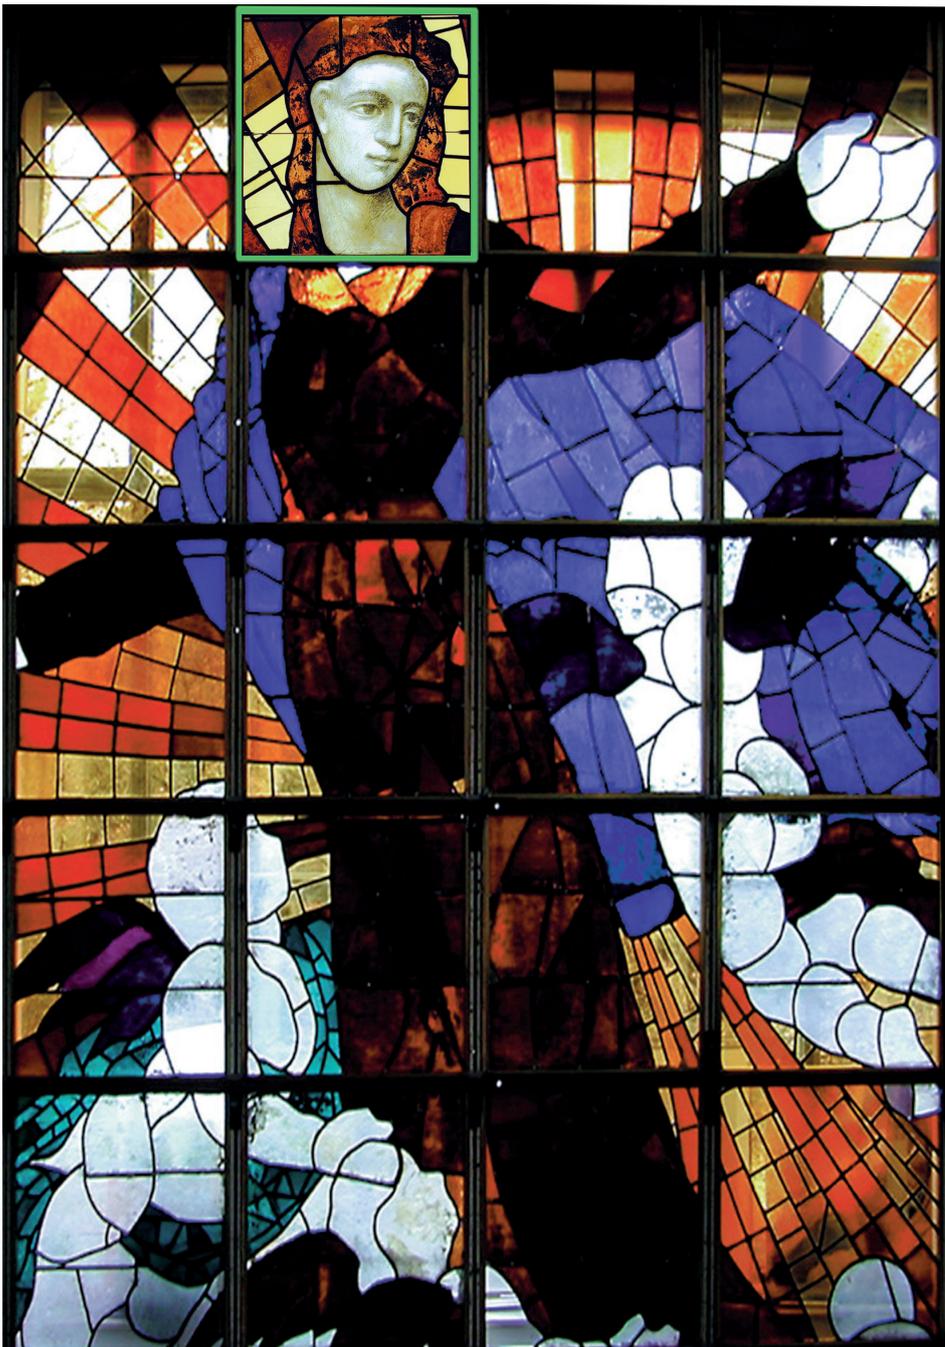
Original- und Doublierungsscheibe

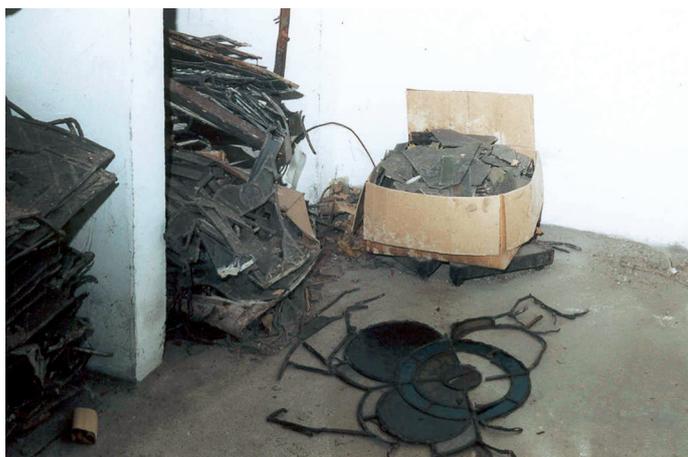
In der Kirche gelagerte Originalfragmente

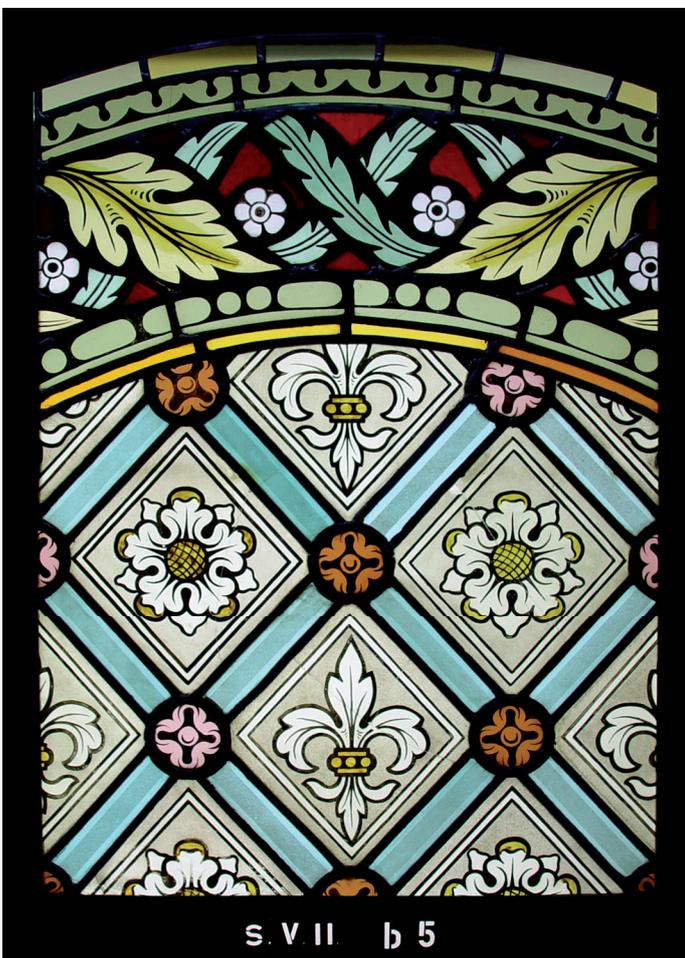
Nach der Restaurierung

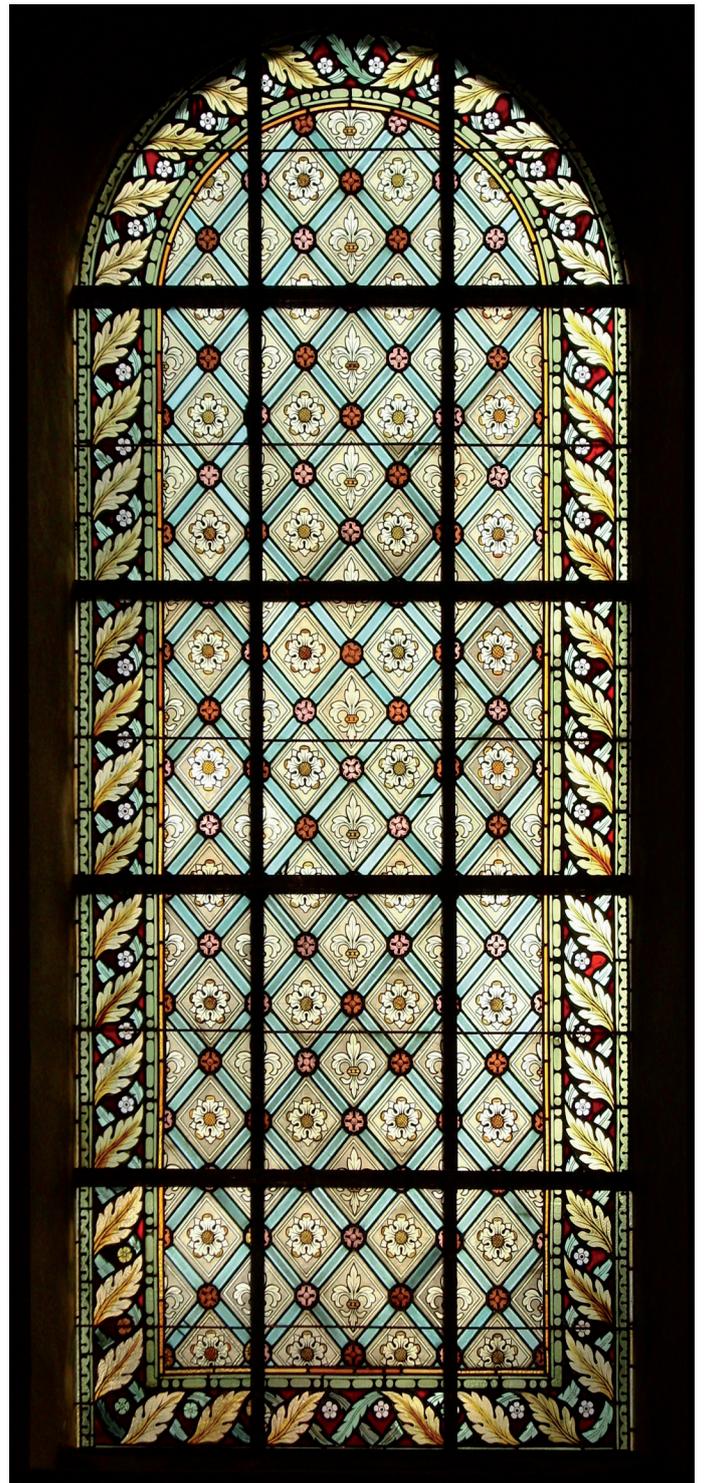
Fenster nach der Restaurierung

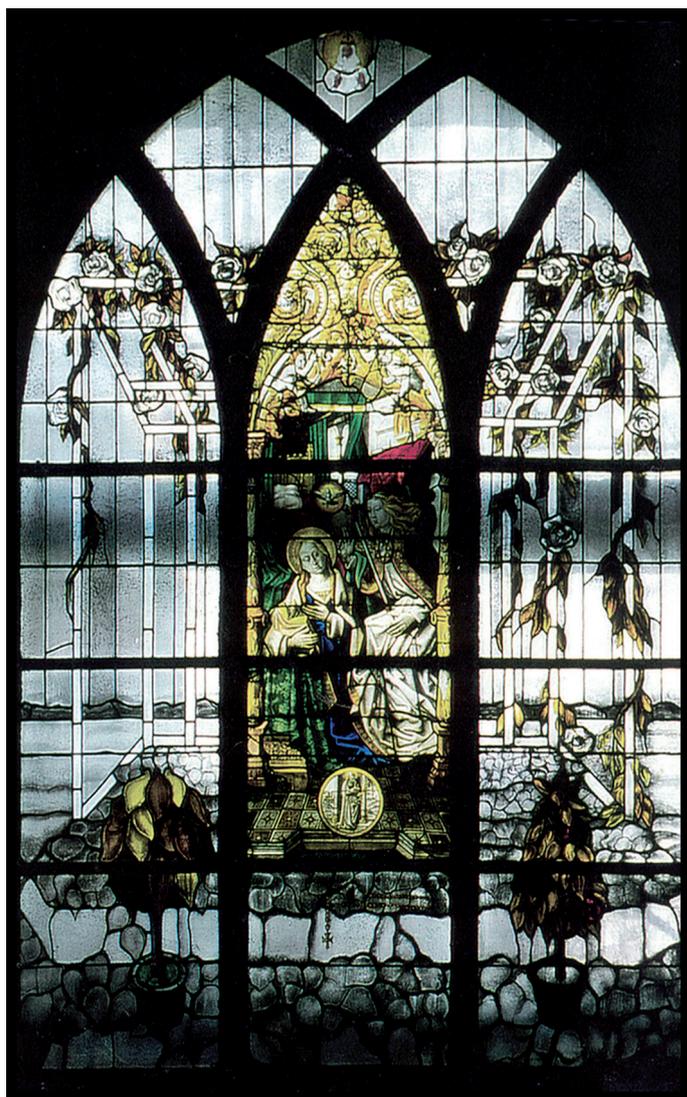
Fenster mit künstlerischen Ergänzungen aus den 70er Jahren

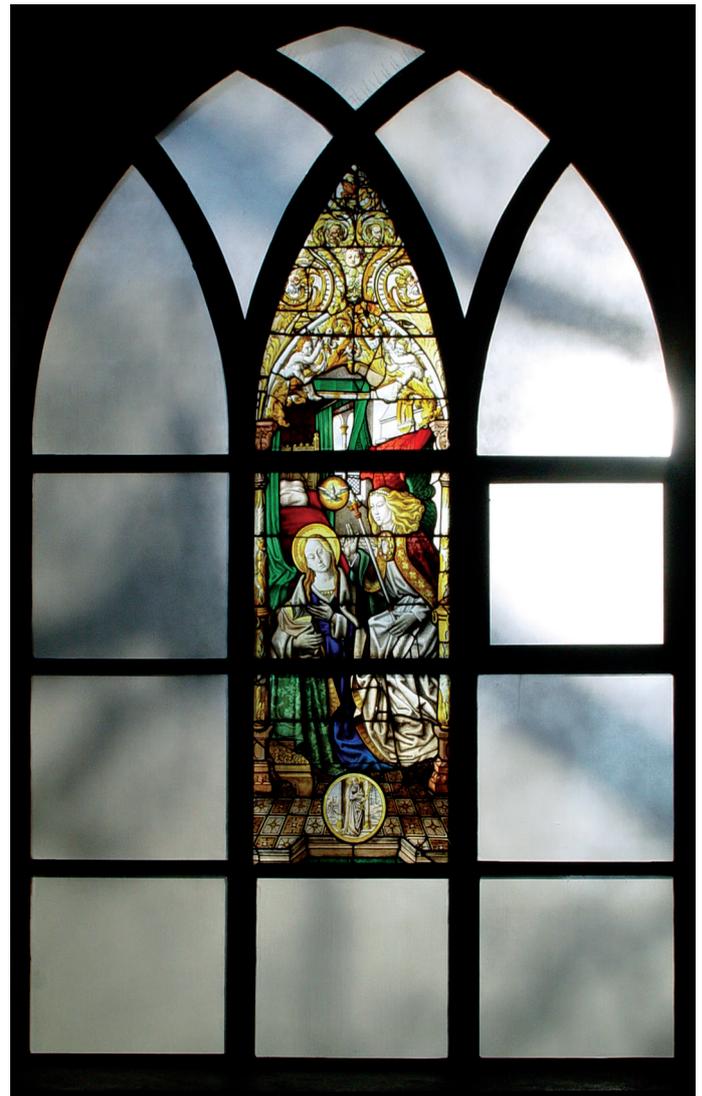
Nach der Restaurierung

Die Restaurierung der Renaissanceverglasungen ab August 2002 war für die diplomierten Restauratoren eine anspruchsvolle Aufgabe. Die hauchdünnen Originalgläser waren aufgrund ihrer geringen Stärke bruchgefährdet, was die zahlreichen Not- oder Sprungbleie und die aufgetragenen Doubliergläser früherer Restaurierungen erklärt.

Die ästhetisch sehr auffälligen Notbleie und Doubliergläser wurden vorsichtig entfernt und die offenen Sprungbereiche nach sorgfältiger Reinigung mit einem entsprechenden Epoxydharzkleber (2 Komponenten) verklebt.

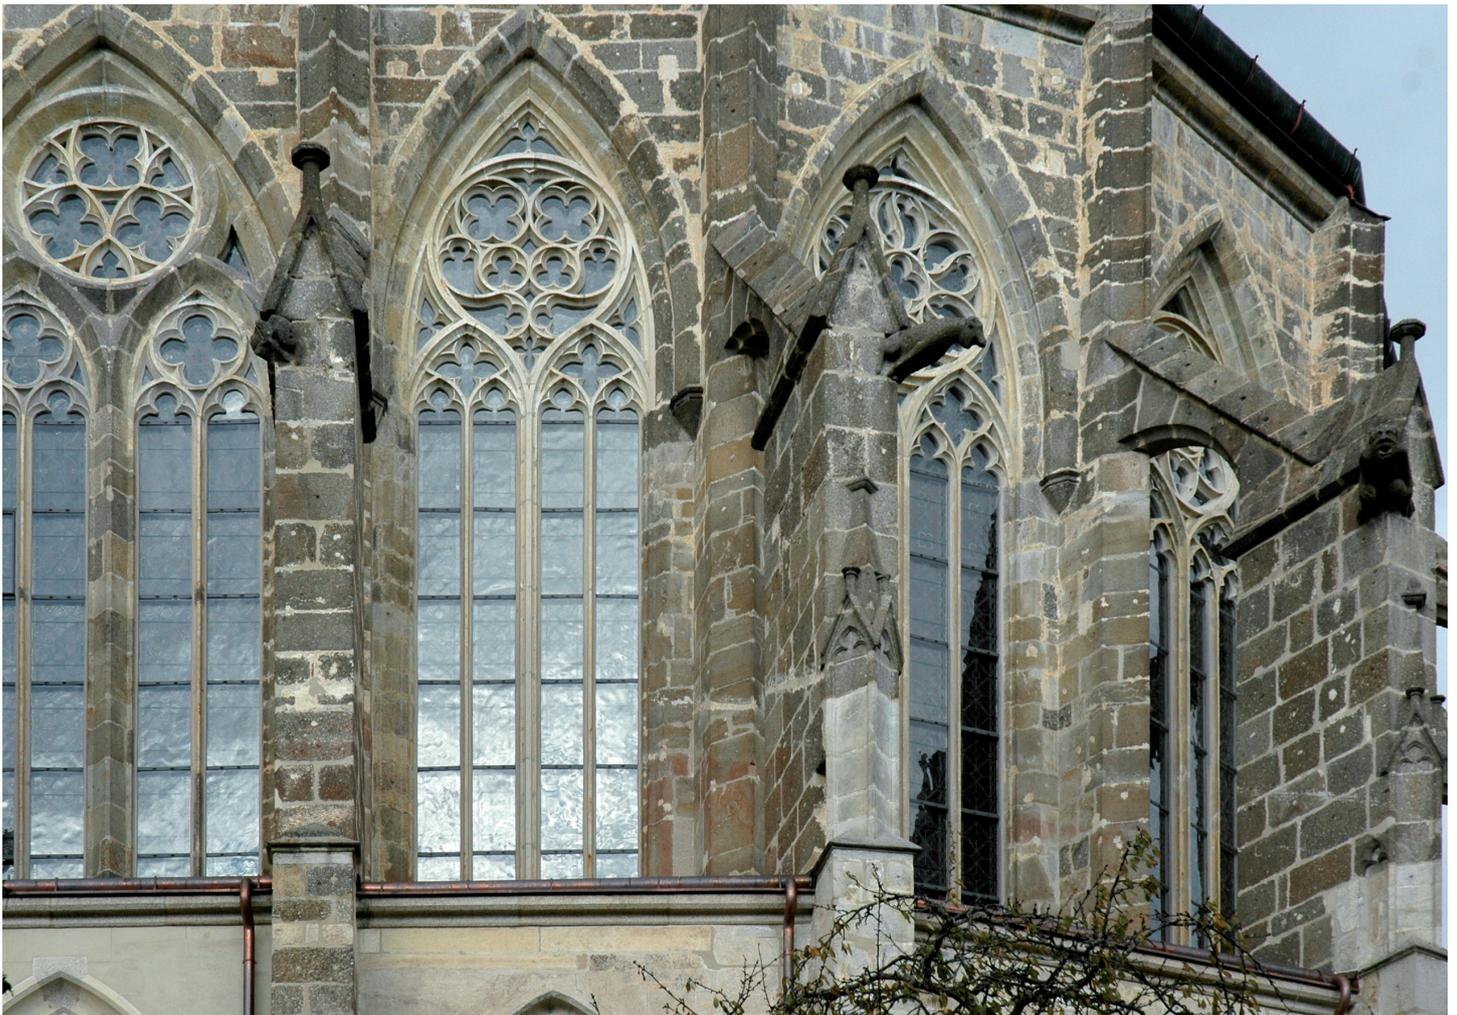
Aussenansicht einer ofenverformten Schutzverglasung

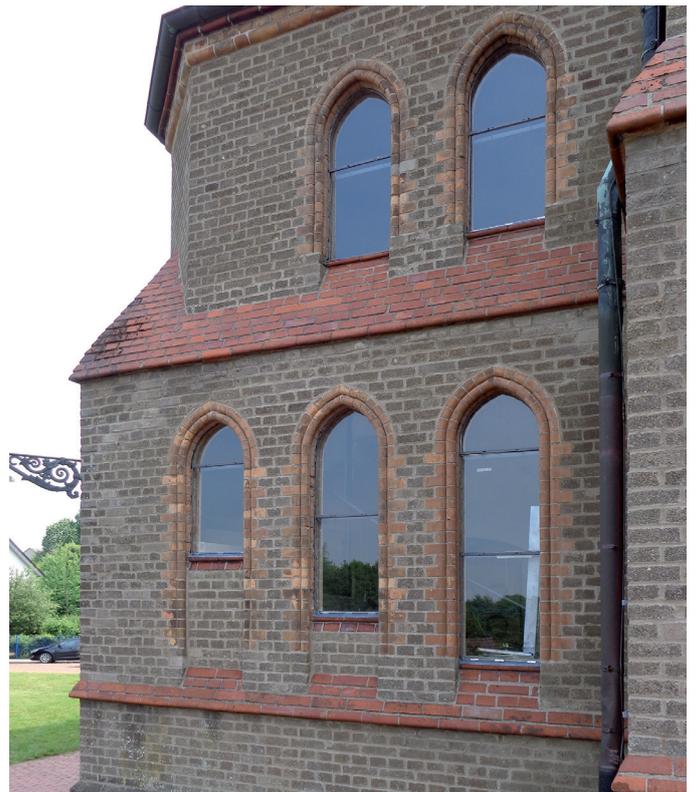
Abschluss der Gebäudehülle durch die Schutzverglasung - die Kunstverglasung wird nach der Restaurierung einfach von innen vorgesetzt.

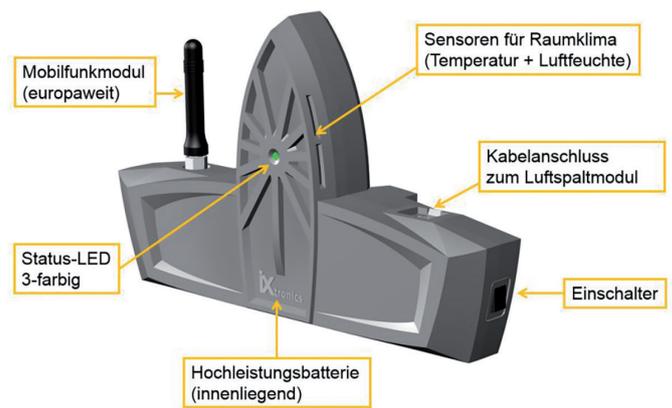
Sensor-Hauptmodul (Vorderseite)

- Berührungsfreie Überwachung (kein Aufkleben von Sensoren erforderlich)
- Automatische Berechnung und Überwachung aller Taupunktgrenzwerte
- Direkte Visualisierung aller Messdaten im Internetbrowser
- Berührungsfreie Messung der Glasoberflächentemperaturen (Schutzverglasung, Kunstglas im Luftspalt, Kunstglas im Innenraum)
- Berührungsfreie Messung der Wandtemperatur
- Emissionsgrade der zumessenden Oberflächen frei einstellbar
- Messung von rel. Luftfeuchte und Temperatur im Luftspalt und Innenraum
- Messbereich: -20°C bis 85°C, Messgenauigkeit > 99,5%
- Messdatenerfassung im 15-Minuten-Intervall
- Tägliches Senden der Messdaten zum gesicherten Webserver über das Mobilfunknetz europaweit (kein WLAN erforderlich)
- Download aller Messdaten als CSV-Datei möglich
- Energieautark für mindestens ein Jahr
- Einfachste Plug & Play Installation (keine Konfiguration erforderlich)

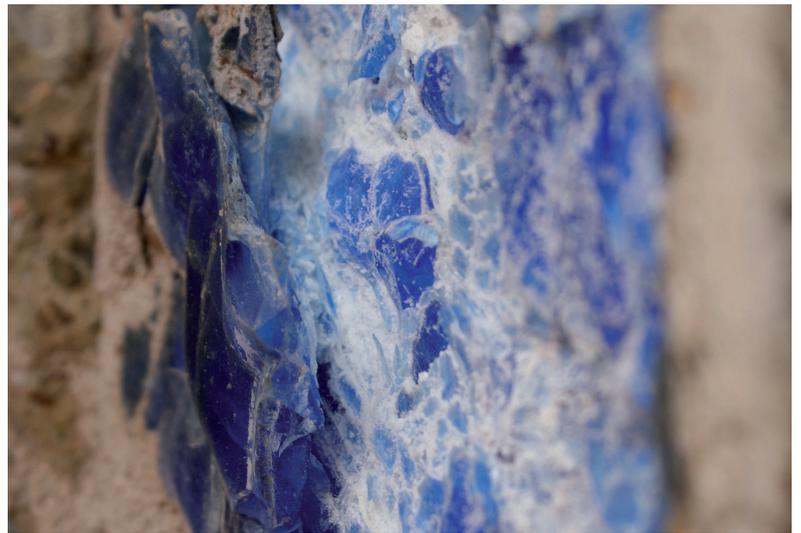
Abgesplitterte Glasoberfläche

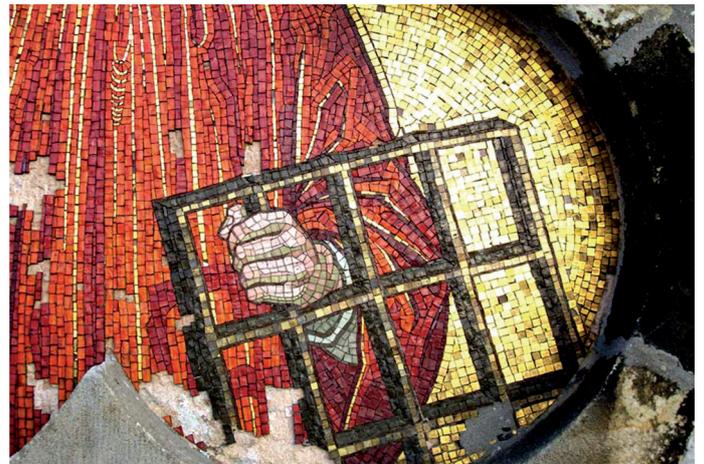
beschädigtes Mosaik
