GLASMALEREI PETERS STUDIOS

Werkstätten für Restaurierung und Denkmalpflege

Glasmalerei Peters	
Werkstätten für Restaurierung und Denkmalpflege seit 1912	4
Ihre Ansprechpartner	5
Die Restaurierungs-Werkstatt	6
St. Maria, Altenberg (Altenberger Dom)	
Restaurierung des gotischen Westfensters und Montage einer Schutzverglasung	8
Das mittelalterliche Mosesfenster der Basilika St. Jakob in Straubing	
Im Schnittpunkt von Wissenschaft, Restaurierung und topografischer Dokumentation	10
Kathedrale Notre-Dame-de-Chartres, Frankreich	
Restaurierung und Konservierung von Fenster 116	12
Kathedrale von Sevilla, Spanien	
Der Einsatz von CO3 Ionentauschern zur Reinigung der „Enrique Aleman Fenster“	16
Kathedrale St. Maria in Girona, Spanien	
Rekonstruktion verlorener Bemalung mit einer Doublierungsscheibe	18
Katholische Kirche St. Gertrudis in Kuringen, Belgien	
Restaurierung und Rekonstruktion der Fenster aus dem 19. Jahrhundert	20
Stadtpfarrkirche Mariä Himmelfahrt in Landeck, Österreich	
Restaurierung und Ergänzung des nördlichen Chorfensters von Fidelius Schabet 1860 im historischen Stil	22

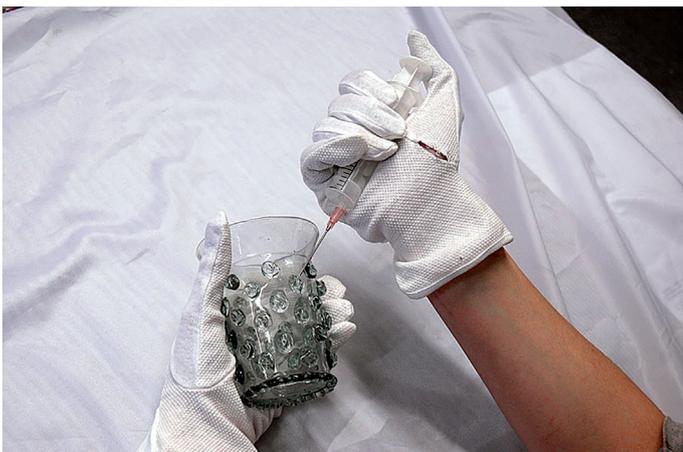
Einfüllen des Klebers
